Balkonsanierung 2008

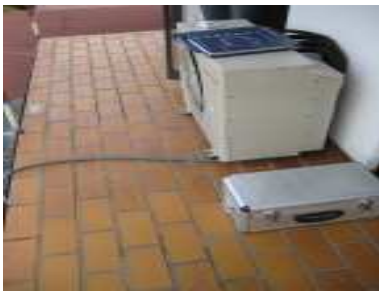
Aufgrund Alterung und Witterungseinflüsse war der Balkon undicht. Häßliche Durchfeuchtungsspuren sowie Haarrisse in Fliesen und Fugen waren die Folge. Durch die rechtzeitige Beauftragung der Firma Bachmann Bauservice konnten aufwendige Abriss- und Wiederaufbauarbeiten verhindert werden.

Es ist der unbehandelte Fliesenbelag zu sehen: zwei Fliesen lagen bereits hohl. Haarrisse in Fliesen und Fugen sowie Durchfeuchtungsspuren an den Wänden sind sichtbar.

Die Fliesen wurden gereinigt und angeschliffen. Es erfolgte eine Grundierung sowie das Aufbringen einer Ausgleichsmasse. Aluwinkelbleche wurden an den Stirnseiten angebracht. Die Balkonbeschichtung ist mehrschichtig : eine glasfaserverstärkte, nahtlose, elastische Polyurethanbeschichtung.
