## Balkonsanierung 2009

**Aufgrund Alterung und Hagelschaden war der Dachbalkon sowie die Abflußrinne undicht. Die darunterliegende Holzbalkendecke drohte durchfeuchtet zu werden. Durch die rechtzeitige Beauftragung der Firma Bachmann Bauservice konnten aufwendige Abriss- und Wiederaufbauarbeiten verhindert werden.**

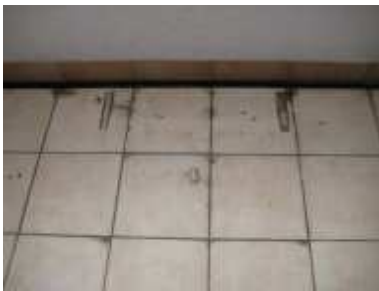
Es ist der unbehandelte Fliesenbelag zu sehen: Haarrisse in Fliesen und Ausblühungen in den Fugen sowie undichte Wartungsfugen (Silikonfugen) sind sichtbar.

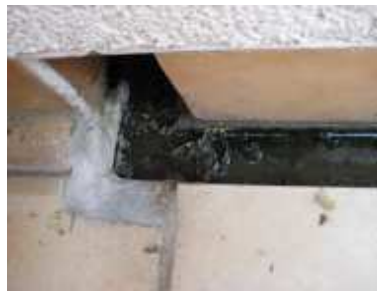
Hier ist die nicht mehr intakte Abflußrinne sichtbar. Der Anschluß zwischen Fliese und Rinne war undicht.
