Garagedachsanierung 2009

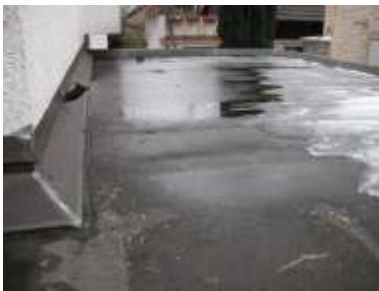
Hier erkennt man die verwitterte, undichte Bitumenabdichtung und einen Teil der Kupferumrandung zur Hauswand. Der hintere Abfluss war undicht.

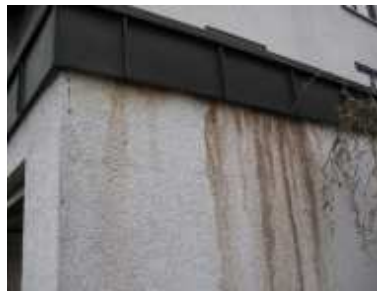
Hier sind die Durchfeuchtungsspuren an den Außenwänden der Garage extrem sichtbar.
