Horizontalsperre 2008

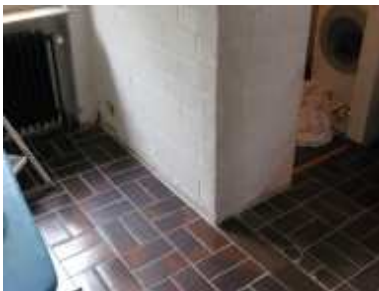
Bei diesem Objekt gab es keine Horizontalsperre wie z.B. in Form einer Dachpappenlage im Mauerwerksbereich zwischen erdberührten, nichtunterkellerten Sockelbereich und Erdgeschoßmauerwerk. Dadurch drang an den Außen- und Innenmauerwerken kapillare Feuchtigkeit nach oben in das Erdgeschoß. Häßliche Putz- und Farbabplatzungen, rostige Eckkantenleisten sowie Fleckenbildung waren die Folge.

Vor allem im Eckbereich des als Waschküche genutzten Raumes sind Putz- und Farbabplatzungen sichtbar.

Um die aufsteigende Feuchtigkeit im Mauerwerk in Zukunft zu verhindern, wurde hier eine Horizontalsperre in Form einer Bohrloch-Injektion im Niederdruckverfahren gewählt. Dieses Injektionsverfahren kann sowohl innen als auch von außen an verschiedensten Arten von Mauerwerken nachträglich eingesetzt werden.

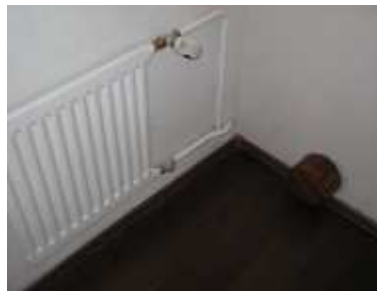
Auch im Nebenraum lag im unteren Wandbereich der noch gar nicht so alte Putz bereits hohl.

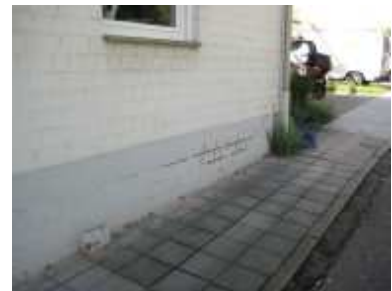
Im Außensockelbereich waren an einigen Stellen die Mauerwerksfugen durch die aufsteigende Feuchtigkeit so beschädigt, dass sie durch bauschädliche Salze angegriffen wurden.
