Garagedachsanierung 2008

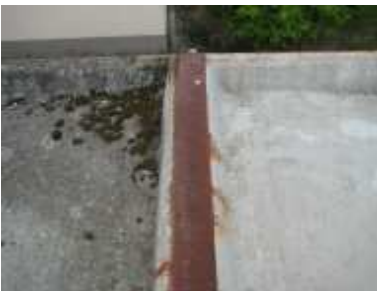
Rechts im Bild erkennt man die bereits gereinigte alte Garagedachoberfläche. Es wurde eine wasserbasierende Schutzschicht gegen Algen und Moose aufgebracht.

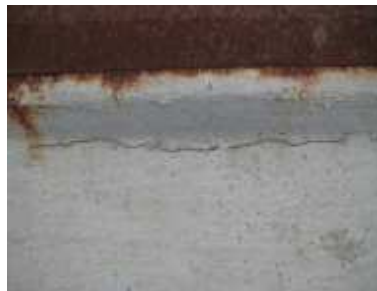
Eine der vielen entstandenen, wasserführenden Risse in der Garagendecke ist hier deutlich sichtbar.

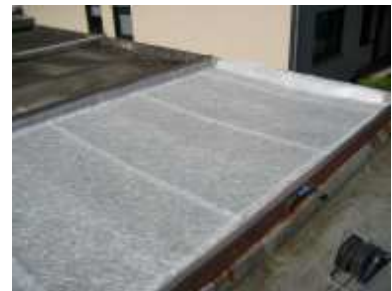
In einem weiteren Arbeitsgang wurde Glasfaservlies zugeschnitten. Die enormen Vorteile dieses Vlieses: rissüberbrückend und nahtlose Anpassung an jeden Untergrund

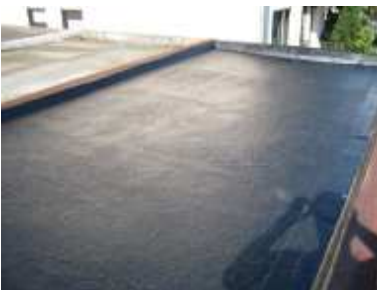
In die erste noch feuchte Abdichtungsschicht wurde das spezielle Glasfaservlies eingebracht.

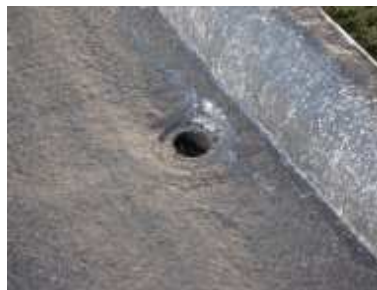
Auch sonst schwierige Details wie Abflüsse und Aufkantungungen lassen sich mit diesem hochwertigem Abdichtungssystem nahtlos verarbeiten.

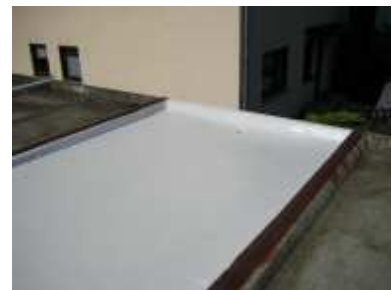
Die zweite Abdichtungsschicht wurde vom Auftraggeber im Farbton weiß gewählt und aufgebracht.
